REPLACEMENT D'UNE CONDUITE FORCÉE EN FORAGE DIRIGÉ : CHRONIQUE D'UNE MISSION AMO HORS NORME

Dominique FELDMANN
GEOLOGUE EXPERT – FOREXI
Ingénierie des travaux sans tranchée
Forage dirigé - Microtunnelier

LYON – JOURNEE TECHNIQUE DU 14 JUIN 2018

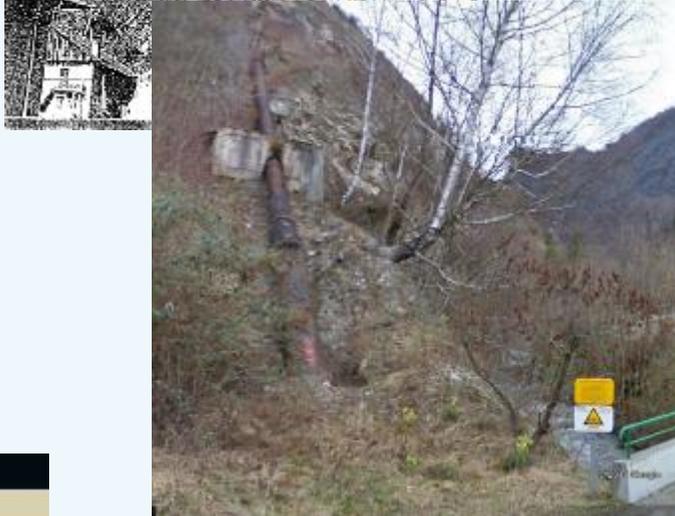
A la suite d'un glissement de terrain provoquant une niche d'arrachement, la centrale a été arrêtée.

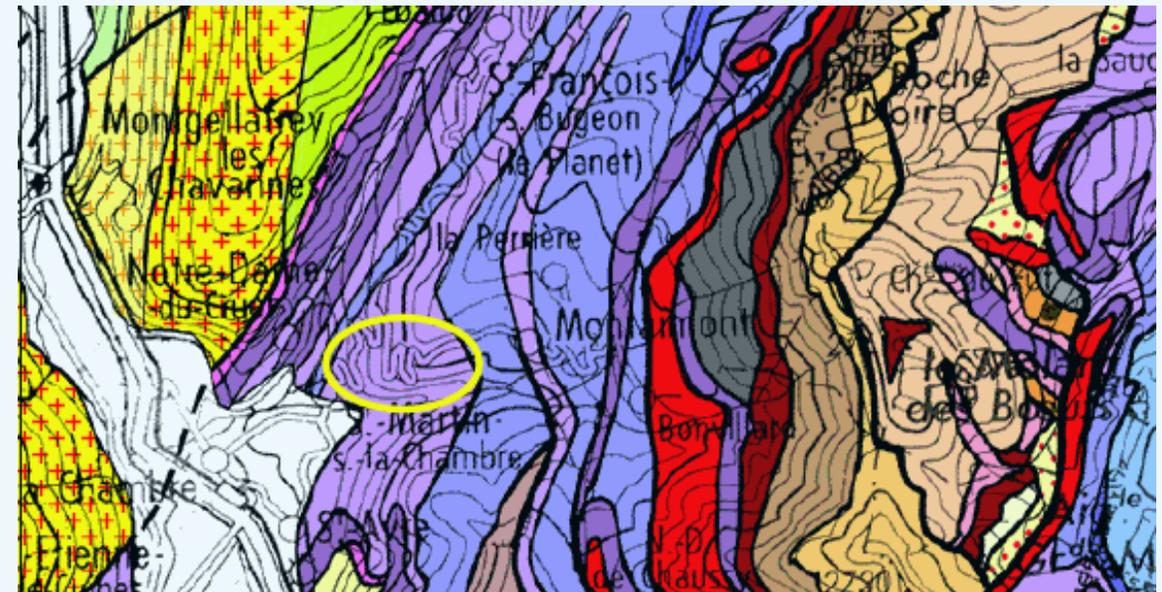
Extrait de la carte géologique d'après M.GIDON

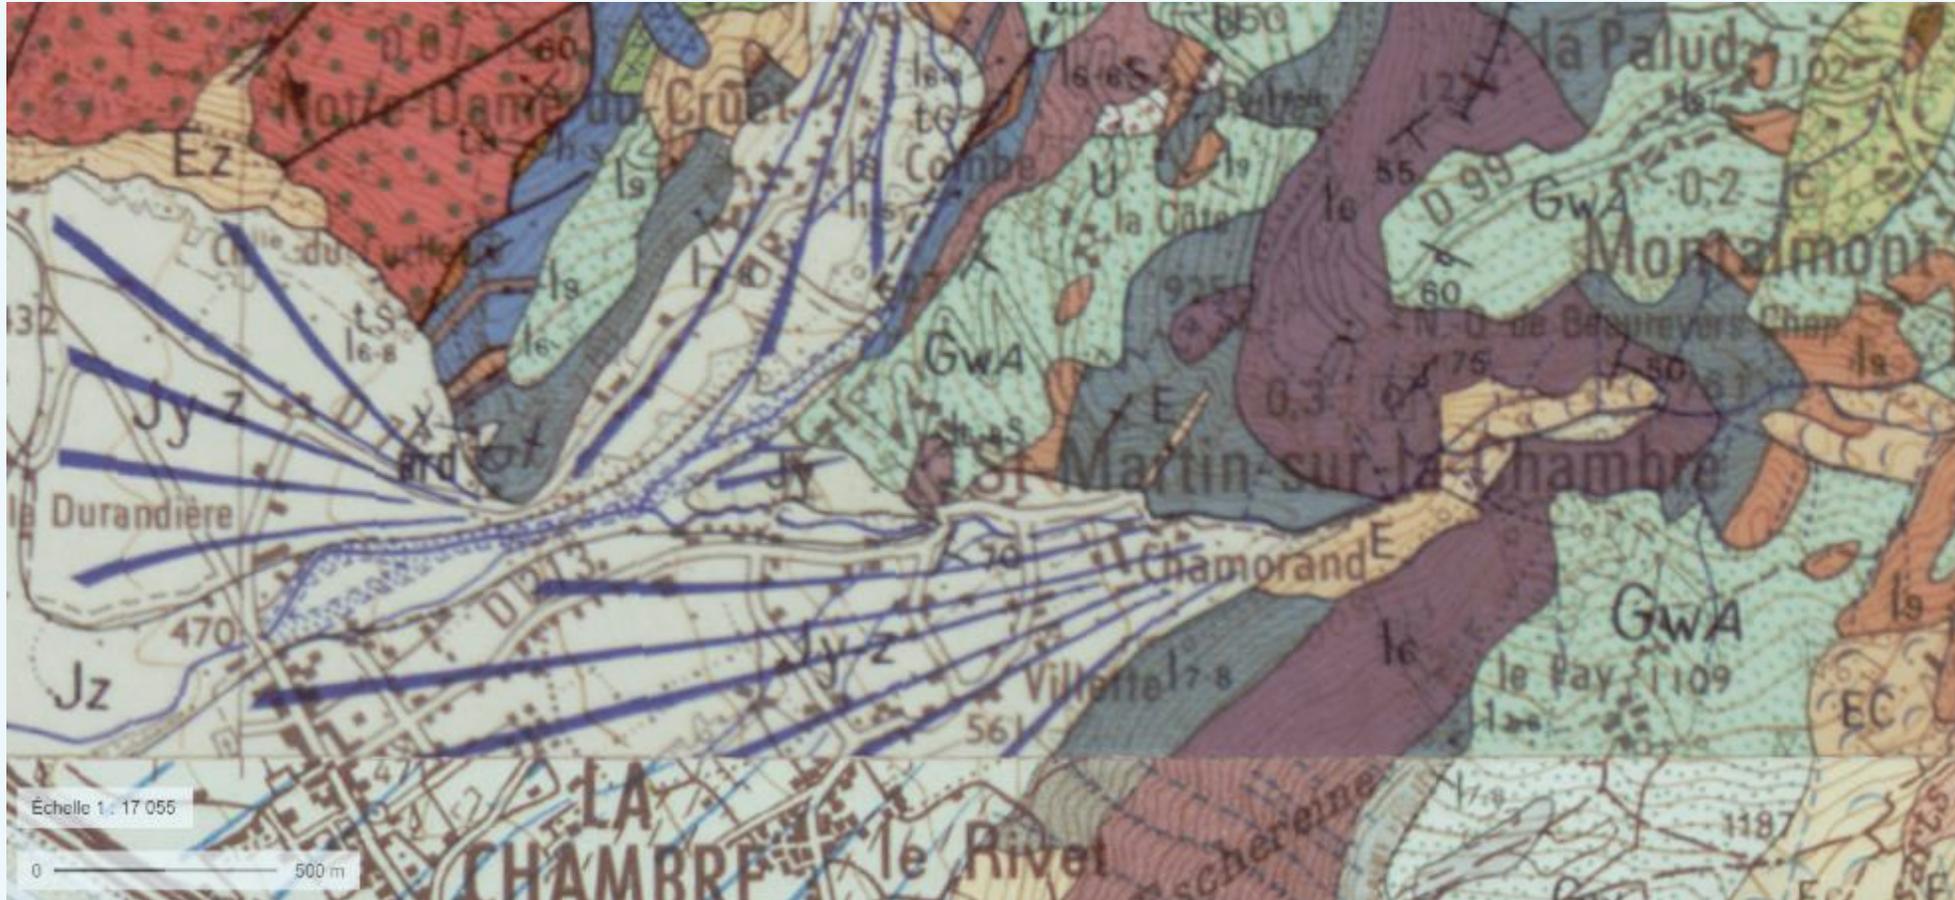
Extrait de la carte géologique de La Rochette au 1/50 000 (éd. BRGM)

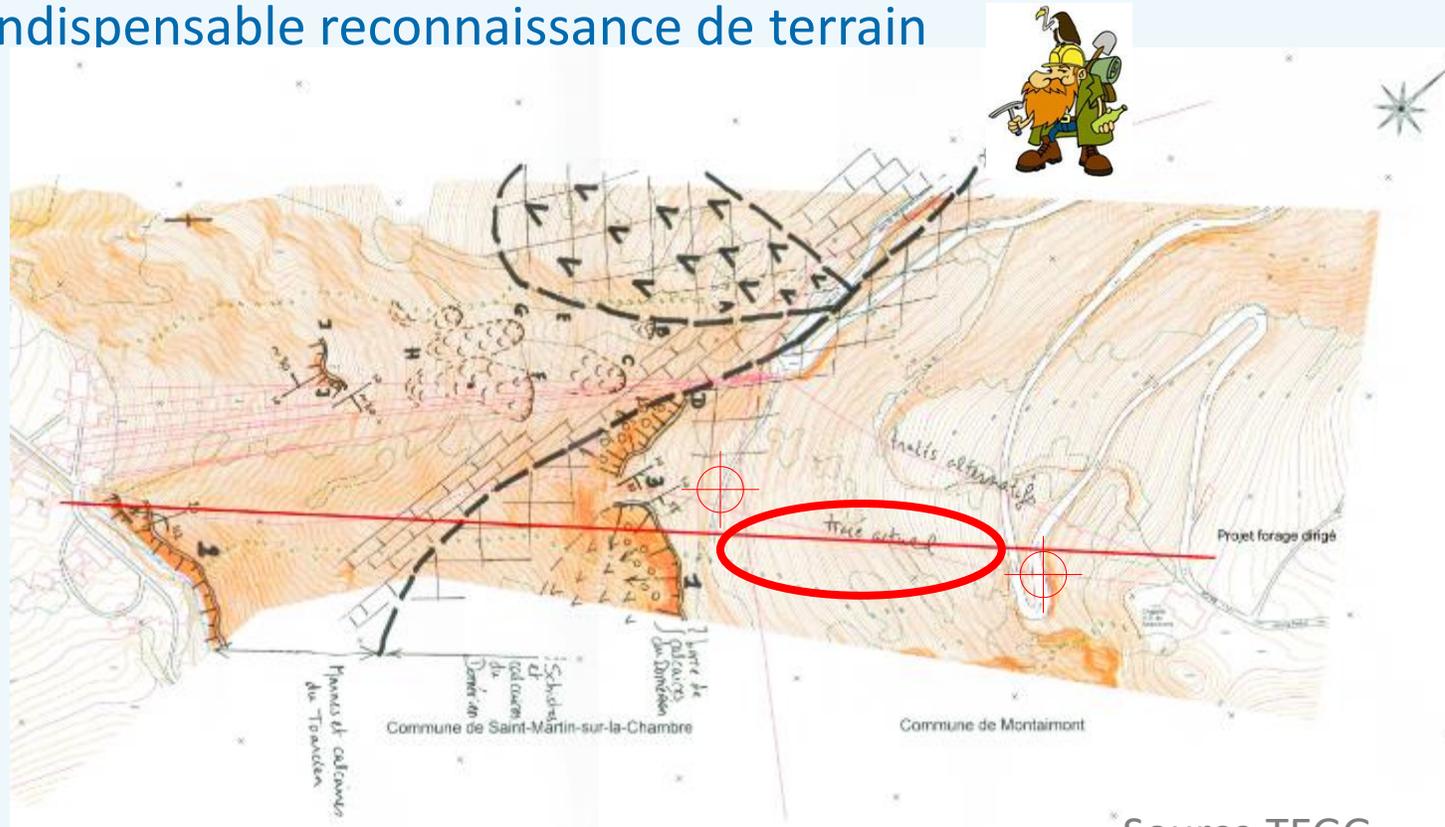
- L'indispensable reconnaissance de terrain

Note: les figures lithologiques ne couvrent pas toute les surfaces concernées par souci de lisibilité. La partie du versant située à l'aval du contact est constituée par les terrains du Triasien, alors que celle qui se trouve à l'amont du contact est constituée par les terrains du Domézien.

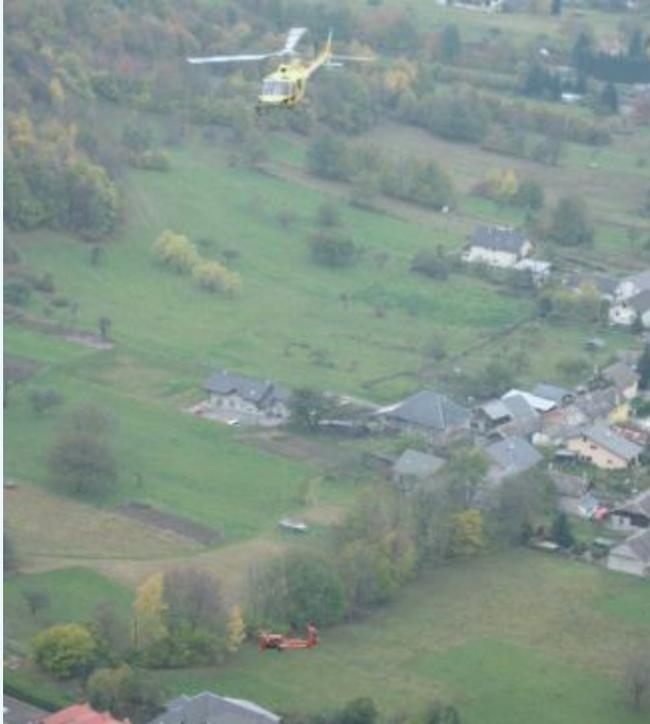
Hélicoptère pour le hélitreuillage des sondeuses

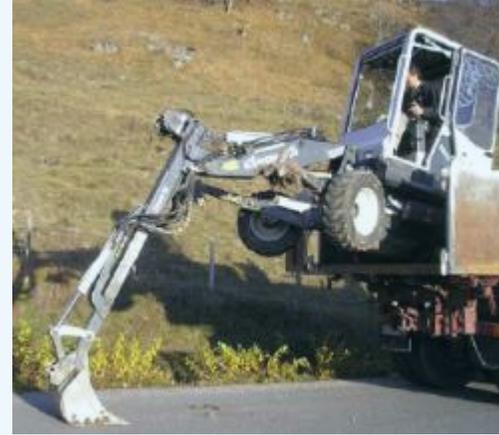
Pelle araignée

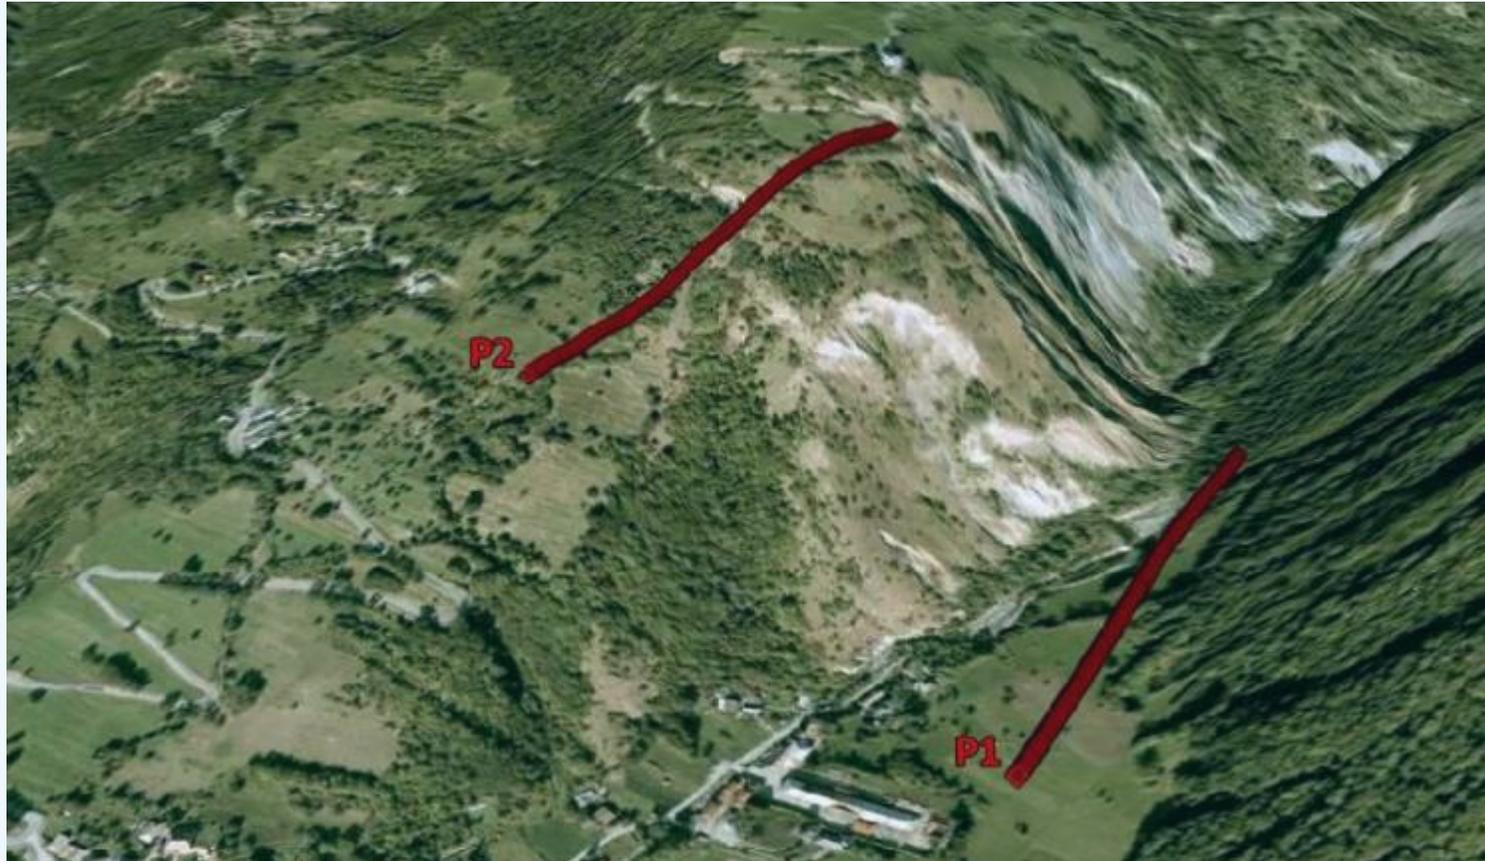
Localisation des profils (source CGG VERITAS)

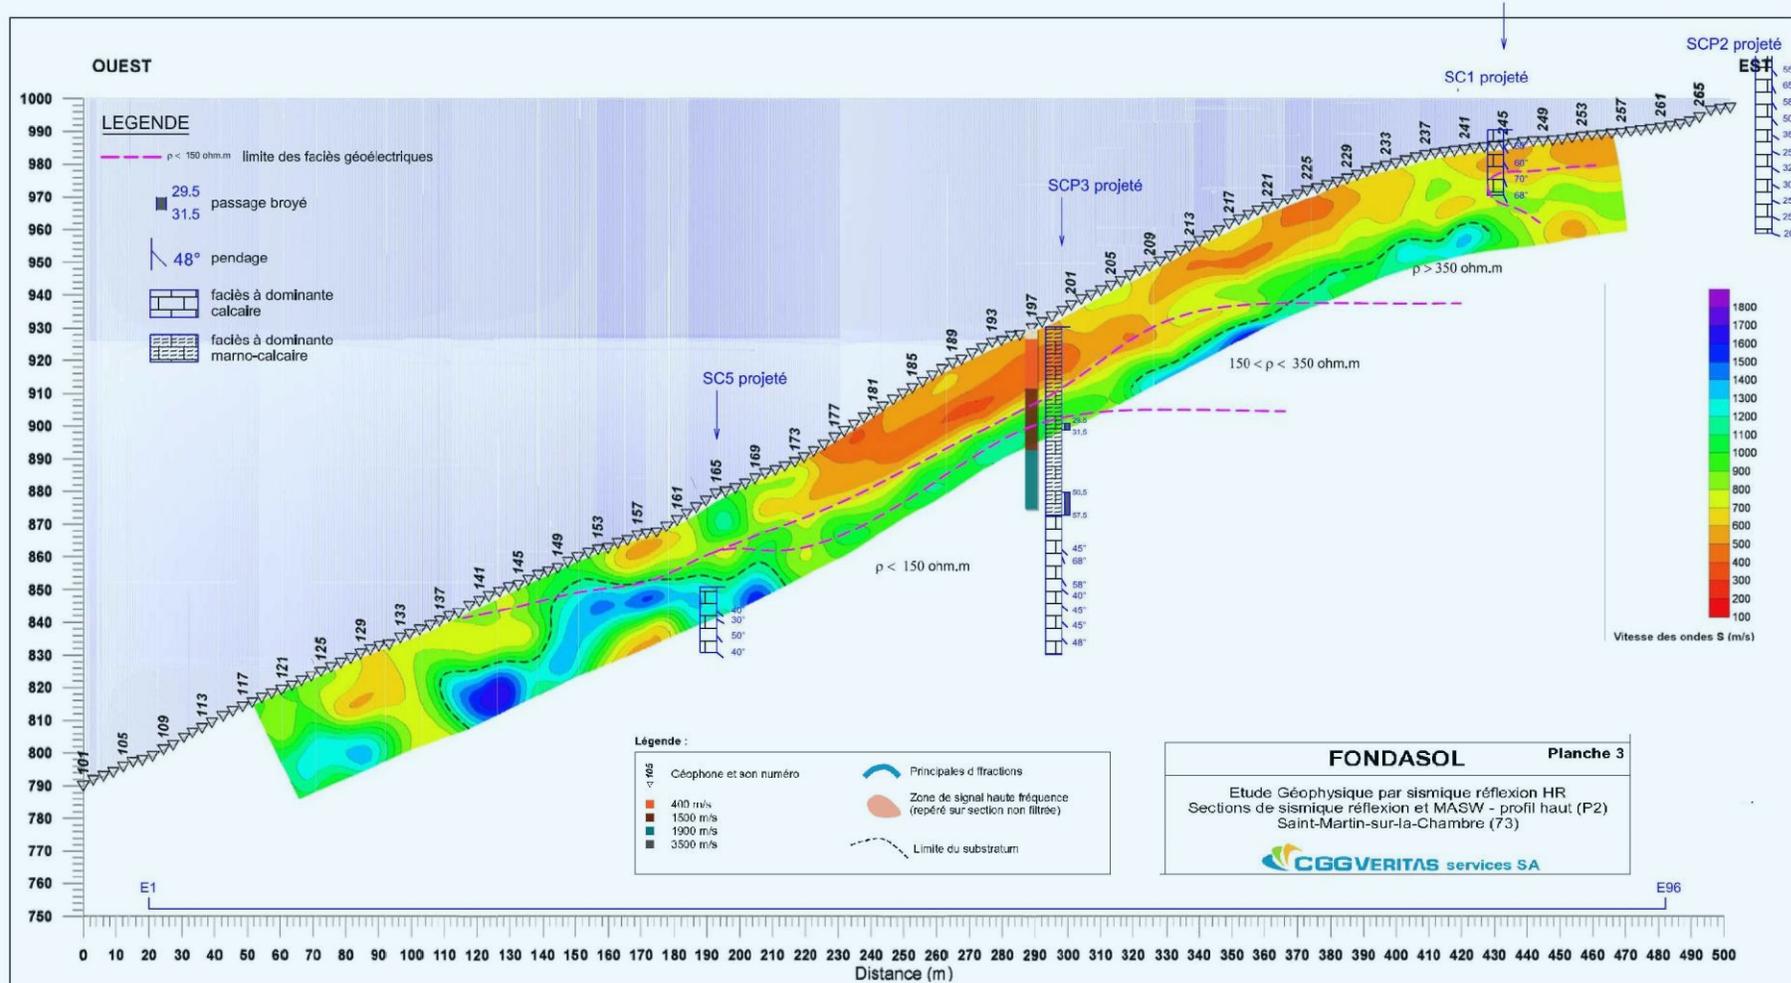
Localisation des profils (source CGG VERITAS)

- Des variations rapides de faciès, de direction de la foliation et de pendage
- Une foliation N85°E à N125° E rentrant dans la massif avec un $35^\circ \leq \text{pendage} \leq 87^\circ$

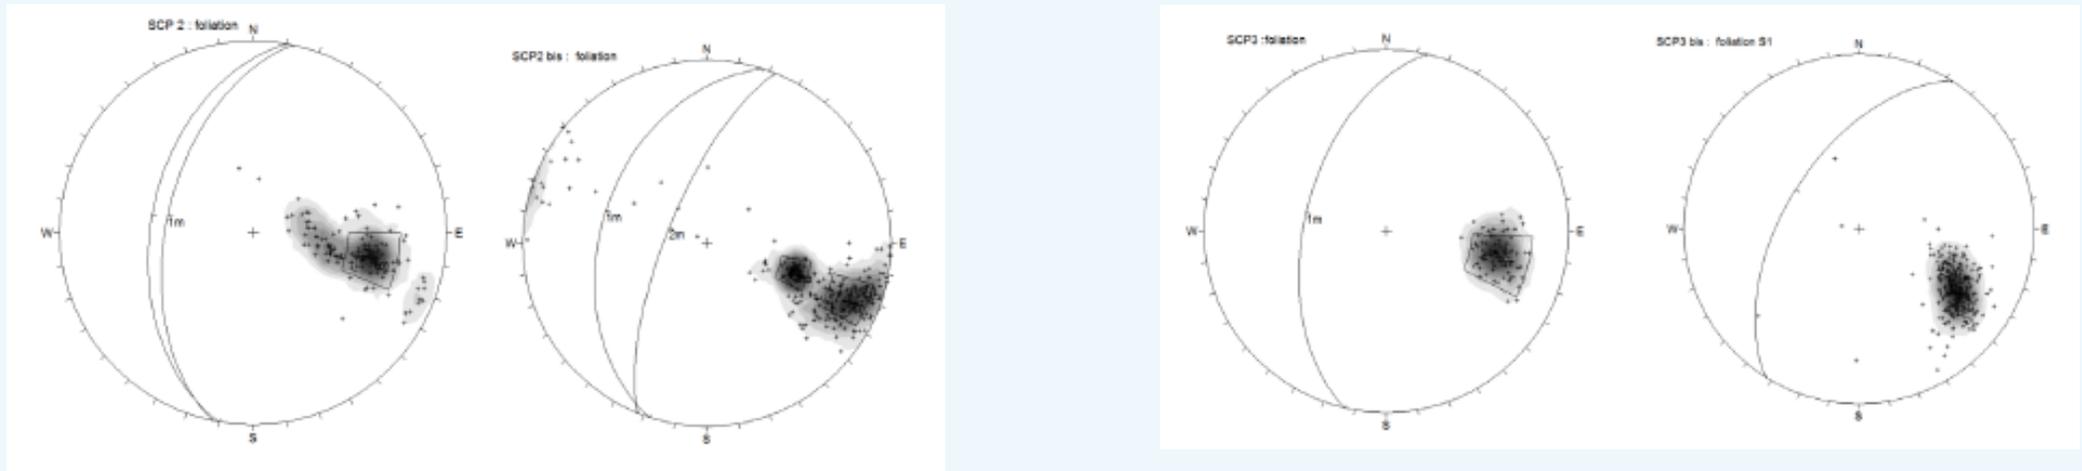
Stéréogramme des plans de foliations relevés en sondages (Source COLAS CAMERA et FONDASOL)

Résultats des diagraphies OPTV :
 Canevas de Wulf Hémisphère supérieur

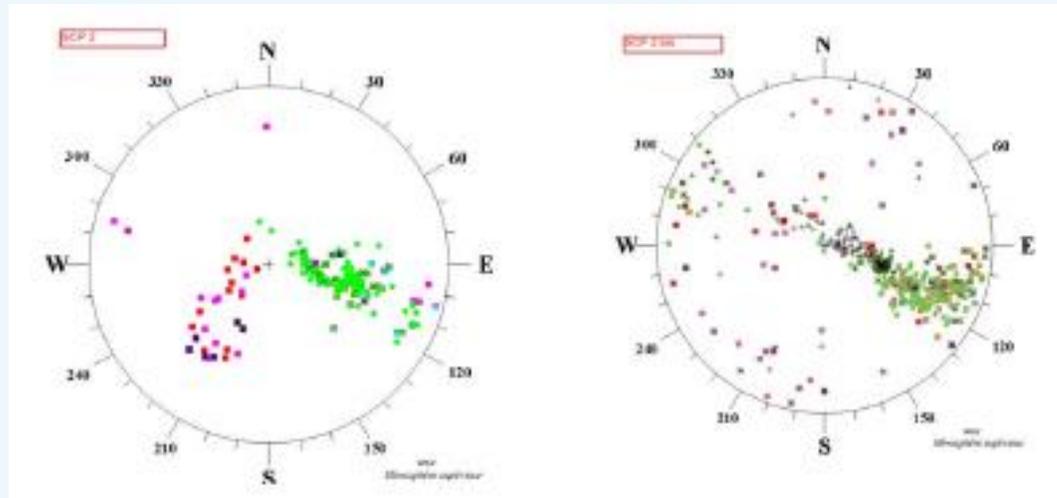
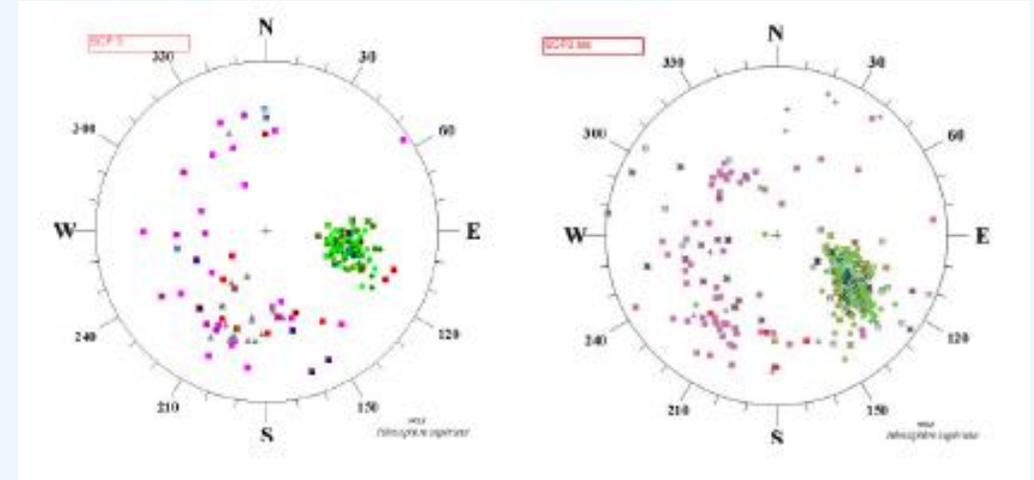
- Fractures traversantes
- Fractures non traversantes
- Schistosité
- ▲ Bréchiques, amandes
- ▲ Oxydation, altération
- ▲ Plan de décollement, décollement
- + Argiles
- × Couverts

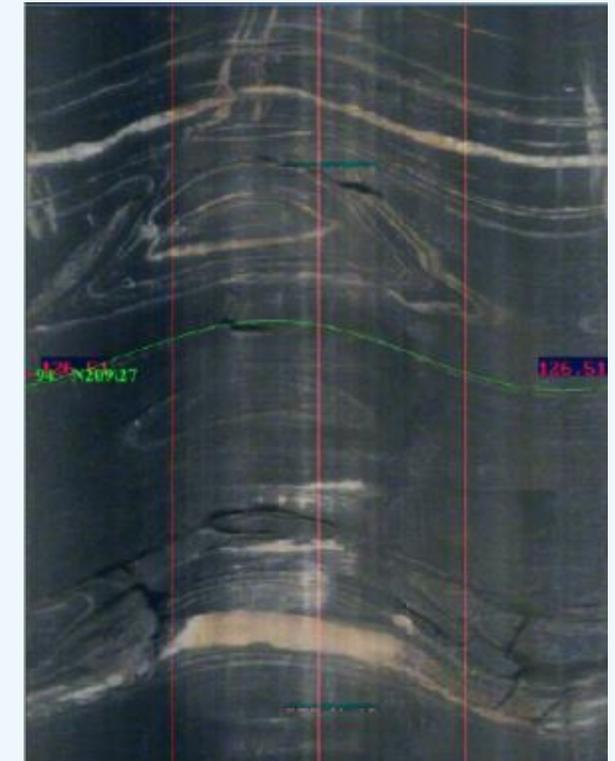
Image OPTV

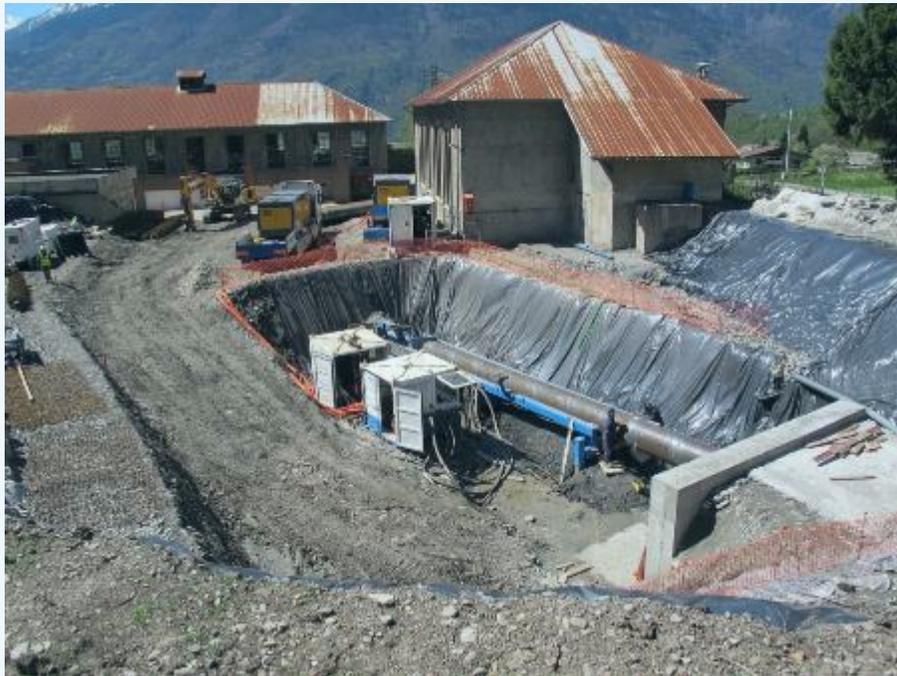
Foreuse tarière
équipée d'un
marteau fond de
trou rétractable
